# 汶川地震建筑震害分析

清华大学土木工程组, 西南交通大学土木工程组, 北京交通大学土木工程组

**摘要:** 2008年5月12日四川汶川发生8.0级地震, 地震造成了大量建筑的倒塌和损坏, 给人民的生命和财产带来了巨大的损失。本文汇总了清华大学、西南交通大学和北京交通大学土木工程组在四川地震主要灾区所调查的建筑震害资料, 根据建筑的结构类别、建造年代、地震区估计烈度和使用功能进行了统计整理。结合典型工程震害案例, 分析了此次地震中的建筑震害特点, 总结了一些经验和教训。

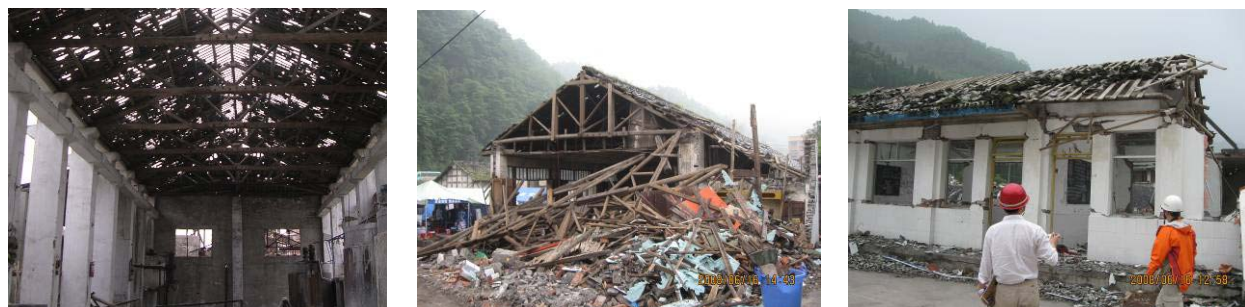
图 1 砌体-木屋架结构的震害

由于木材可以就地取材, 砌体使用较少, 这种结构的造价非常低, 在村镇多采用这种结构作为简易厂房、仓库等。但是这种结构的砌体墙和砌体柱强度不高, 且大多年代较长, 在地震中容易发生屋面破坏和局部倒塌, 见图 1。

安县某厂房

荇华镇自建住宅

红白镇中学单层教室

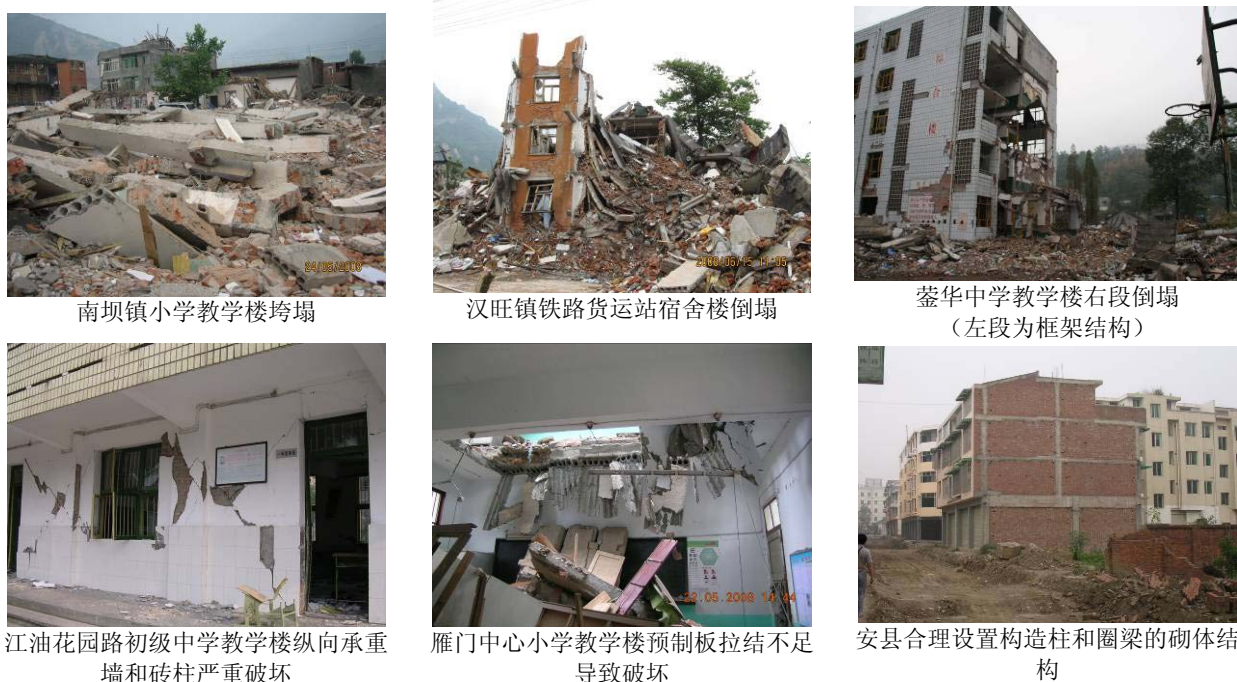
图 2 砖混结构的震害

地震区村镇的住宅、教学楼, 城市的一些旧的居民楼、办公楼、小型厂房多采用砖混结构。这类结构在震区数量最多, 震害也比较严重, 比较典型的破坏形式有: 结构抗震体系单薄, 未设置构造柱, 也有未设置圈梁, 预制楼板未拉结。图 2 为砌体结构震害情况。

南坝镇小学教学楼垮塌

汉旺镇铁路货运站宿舍楼倒塌

荇华中学教学楼右段倒塌  
(左段为框架结构)

江油花园路初级中学教学楼纵向承重  
墙和砖柱严重破坏

雁门中心小学教学楼预制板拉结不足  
导致破坏

安县合理设置构造柱和圈梁的砌体结  
构

当合理设置构造柱和圈梁, 砖混结构也能有效抵御地震破坏, 在震害调查中也发现基本没有受到破坏的砖混结构。因此, 对于砌体结构, 如何保证结构的整体性和侧向承载力是抗震设计的关键。

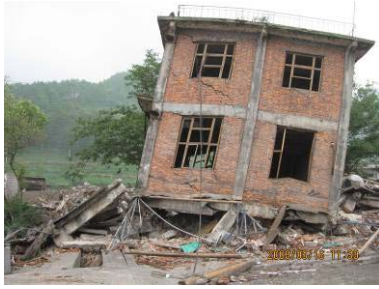
红白镇底框砖混加油站

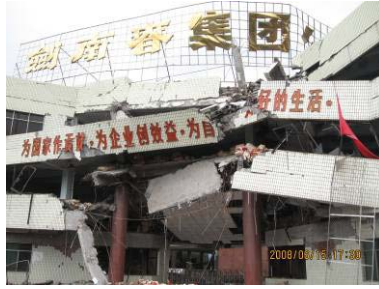
剑南春集团框架-砖混办公楼（水平混合）

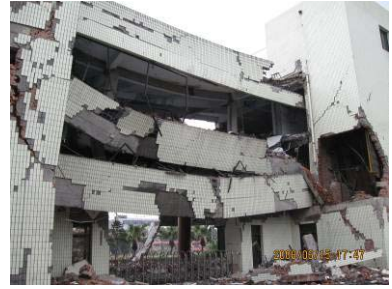
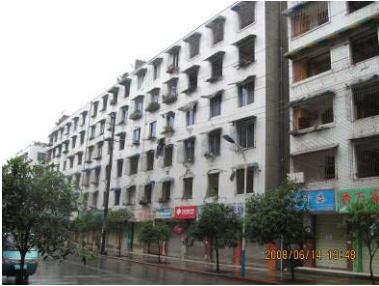
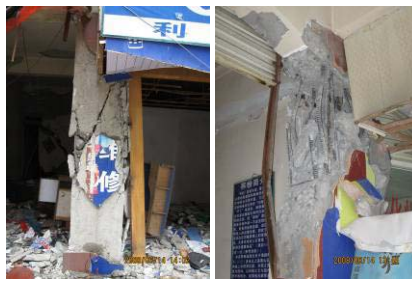
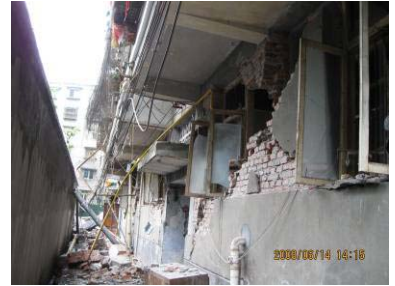
图 3 框架-砌体混合结构

这类结构形式有多种, 如底框砖混结构(底部框架-上部砖混, 竖向混合), 底层部分框架、部分砌体-上部砖混, 以及部分框架-部分砖混(水平混合)。这类结构的体系大多比较混乱, 由于经济原因, 大多尽可能少用混凝土框架, 框架和砌体承重墙抗侧力构件的承载力和变形能力很不协调, 平面抗侧刚度极不均匀。这类结构的震害主要有: 底部框架由于变形集中而破坏, 或上部砌体结构破坏。图 3 为框架-砌体混合结构的震害情况。

都江堰魁光街底框砖混建筑震害

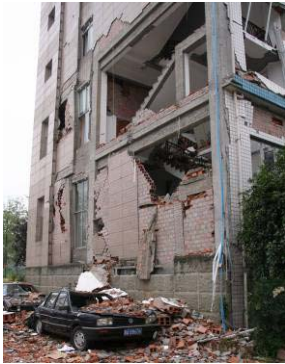
都江堰填充墙发生破坏

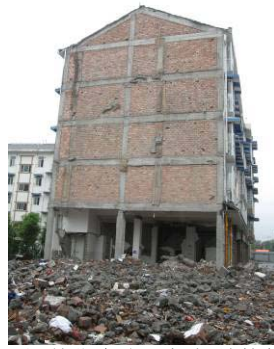
都江堰某住宅小区框架结构倒塌

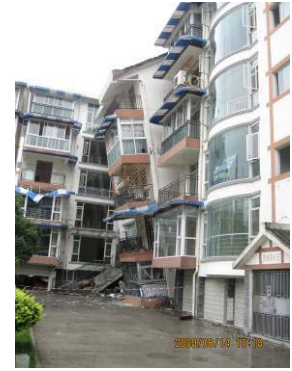
都江堰某住宅小区框架结构底层破坏

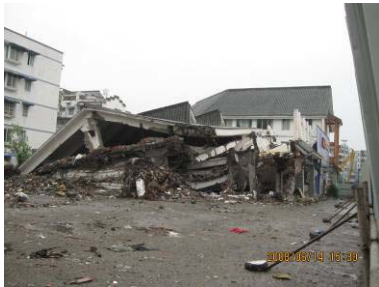
都江堰某住宅小区框架结构倒塌  
(屋顶结构太重)

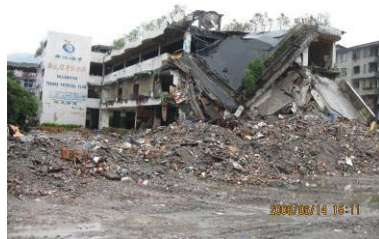
都江堰某公共建筑框架结构局部垮塌

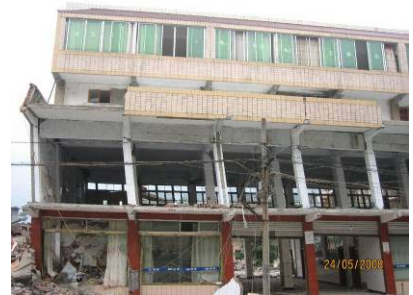
本次地震中,大多数框架结构的主体结构震害一般较轻,主要破坏发生在围护结构和填充墙,尤其是圆形填充墙的破坏较重(见图 12)。这类破坏仍然会造成严重的生命和财产损失,且震后的修复工作量很大和费用很高。个别因施工质量很差、结构布置过于复杂的框架结构也发生严重破坏,甚至倒塌。此外,由于楼板的增强作用、建筑需要在框架梁上增加砌体、或填充墙的增强作用、或增大上部结构的刚度,使得框架梁或屋盖的实际刚度增大,在实际框架结构震害中,很少看到“强柱弱梁”型破坏。图 5 为框架结构震害情况。此外,还有错层结构造成短柱剪切破坏,异形柱端破坏。

南坝镇-强梁弱柱导致柱顶产生塑性较

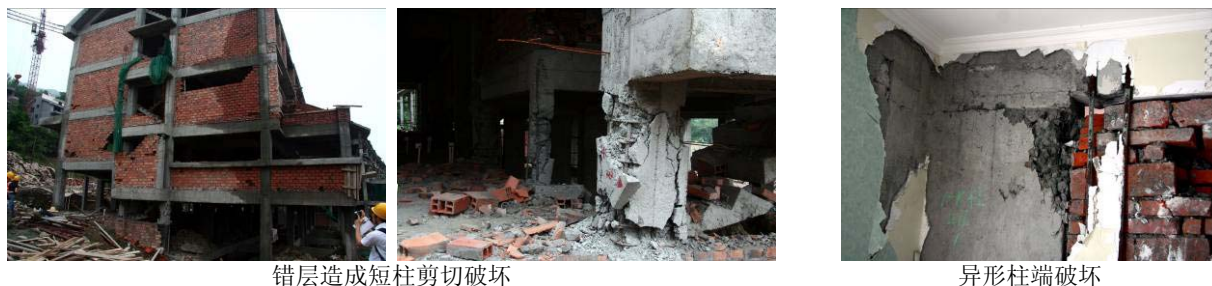
图4 框架结构的震害情况

错层造成短柱剪切破坏

异形柱端破坏

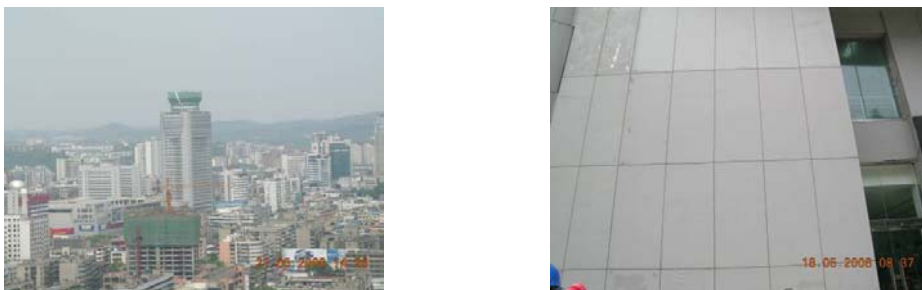
本次地震中，框架-剪力墙（核心筒）结构，由于具有较大的抗震刚度和承载力，显示出了优越的抗震性能，尤其是与统一地区的框架结构相比，框架-剪力墙（核心筒）结构的非结构构件的损坏要轻很多。图5为绵阳新益大厦，在地震中仅少数围护结构产生细微裂缝。

图6 绵阳新益大厦（承重结构没有损坏，少量围护结构有一些细小裂纹）

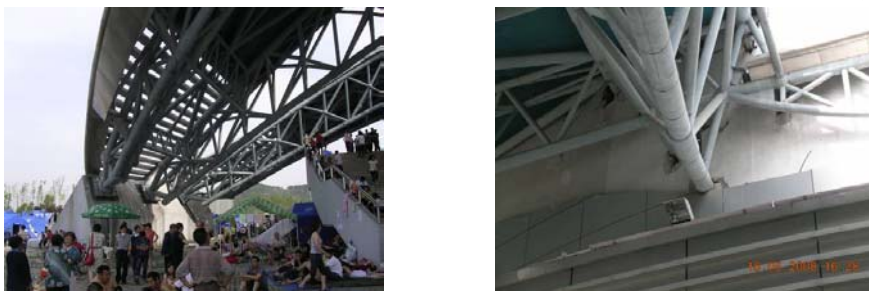
图7 绵阳九洲体育馆

由于自重较轻和强度较大，钢结构抵御地震的能力比较强，震害比较轻，主要发生在维护结构。图7为绵阳九洲体育馆，其主体结构和支座均无明显损伤，仅在围护结构和钢结构的结合处有轻微碰撞破坏。图8为江油县体育馆，主体结构轻微损伤，网架结构无明显损伤，网架结构支座松动严重。

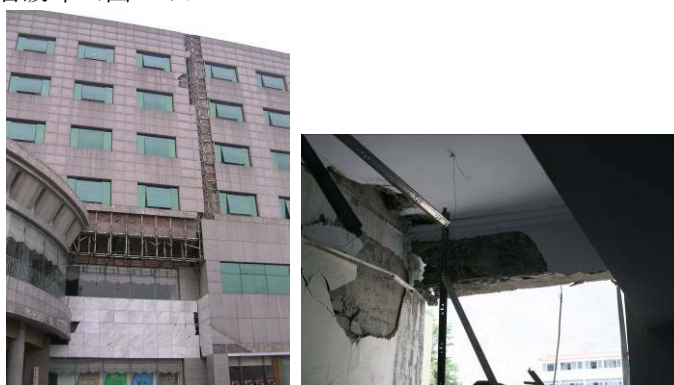
绵阳某酒店

汶川某教学楼

图 9 伸缩缝处碰撞破坏

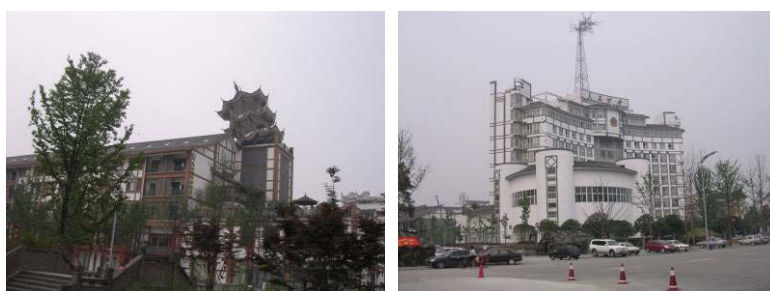
都江堰某公共建筑

都江堰公安局

图 10 鞭稍效应造成顶部突出物结构破坏

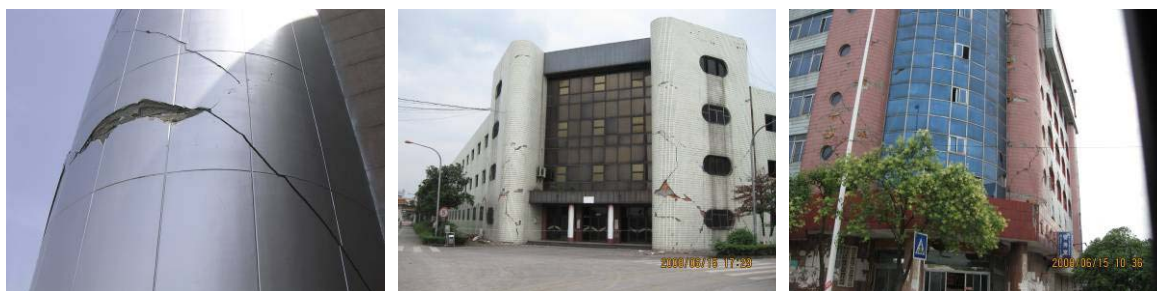
绵阳科技馆

剑南春办公楼

汉旺某办公楼

图 12 圆形填充墙破坏

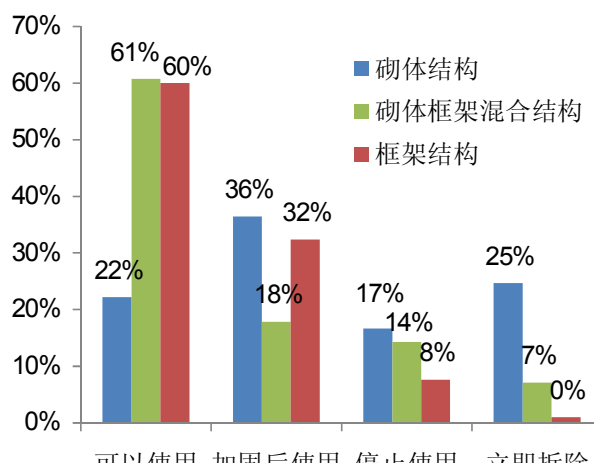
各类结构形式建筑的震害情况统计如表 1 所示。震区大量应用的砌体结构、砌体—框架混合结构和框架结构的不同震害程度的对比见图 13。破坏程度严重而应立即拆除和停止使用所占的比例来看，不

同结构形式的抗震性能按以下顺序依次增强:砌体结构——砌体—框架混合结构——框架结构——框架—剪力墙(核心筒)结构/钢结构。除了各类结构本身抗震性能的差别以外,结构体系和施工质量的离散程度也对结构的抗震性能有一定的影响。比如各种砌体结构,建造随意,有时没有进行设计,很多情况是结构体系不清楚,因此结构的抗震性能难以把握,破坏情况也多种多样,可能是砌体墙剪切破坏或砂浆强度不足错动剪切破坏,也可能是楼板拉结破坏和砌体墙的倾覆破坏。而框架结构、框架-剪力墙结构和钢结构,大多情况下结构体系的传力路径比较清晰,施工工艺先进,容易保证质量,结构的抗震性能能够比较准确的预测和设计。这类结构如发生严重震害,大多是由于施工质量问题或严重结构不规则造成。

图 13 砌体结构、砌体框架混合结构和框架结构震害情况对比

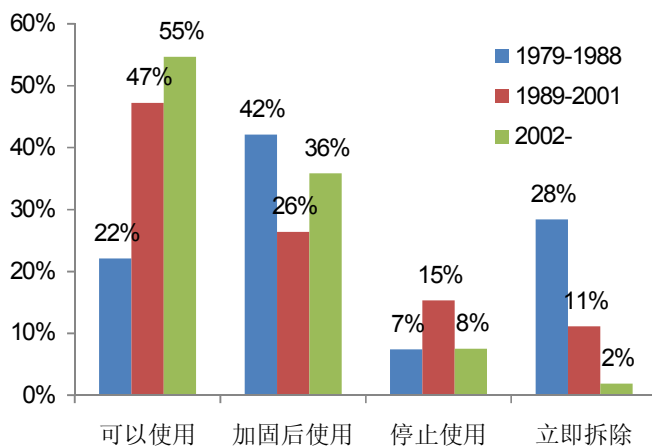
建造年代对结构破坏程度的影响有两方面:使用年限的长短和设计规范的不同。将建筑震害情况按照各版本抗震设计规范的实施年份划分,得到表 2 和图 14 所示的震害情况统计。由于 78 年以前的建筑现存较少,而且 78 版抗震规范条文比较简单,在比较中不再列出。可以发现 1979 年-1988 年之间的建筑结构破坏的情况最严重,其原因主要是,使用年限较长;当时经济水平较低,大多数房屋以砌体结构为主,而砌体结构本身的抗震性能相对于其他结构较弱;设计规范的安全储备水平较低。

图 14 不同年代建造的建筑震害情况对比

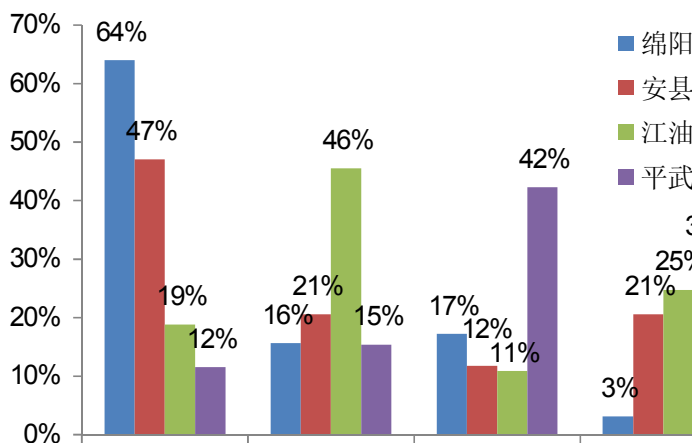
根据本文作者所调查本次地震区估计烈度，各地区建筑震害情况统计见表 5 和图 15。从破坏情况较为严重的两类建筑（“停止使用”和“立即拆除”）来看，基本符合烈度越大，破坏越严重的分布趋势。但是都江堰、绵阳和相同地震烈度的其他地区相比，震害较轻。主要是由于这两个城市的经济水平相对较好，建筑以框架结构或框架-剪力墙结构为主；而其他地区，如江油，建筑以砌体结构为主，震害较为严重。由此可见，除了国家整体经济水平对抗震设防水准的影响外，地区经济水平也对抗震水平也起到了约束作用。

图 15 不同地区的建筑震害情况对比

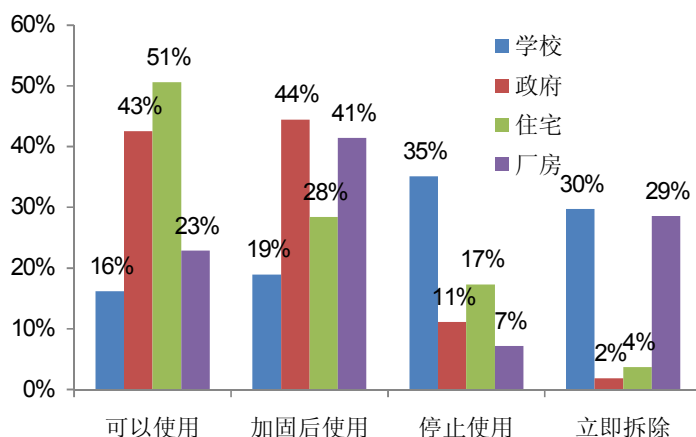
从建筑使用用途上来看，学校和工厂建筑的震害最严重，如表 5 和图 16 所示。震区的学校建筑主要以砌体结构为主，加上建筑上的大开间、大门窗洞、外挑走廊，有时甚至无抗震构造措施，导致其抗震性能较差。工厂的厂房也多为砌体结构，规模不大而且多为人员较少的车间，因此其抗震设计的要求也很低，导致震害较为严重。政府机构多用框架结构，其震害最轻。其他类型建筑的震害介于这两类建筑之间。

图 16 不同使用功能的建筑震害情况对比
