104所农村中小学砌体结构校舍抗震设计思路及震害分析*

[摘要] 对位于地震区农村中小学砌体结构校舍的抗震设计理念进行了阐述。对该类结构在5·12汶川地震中的震害进行了分析和总结, 最后对该类结构, 特别是大开间少墙教学楼结构的设计提出了几点建议。

“成都市农村中小学标准化建设工程”共设计校舍104所, 我院于2006年完成了全部设计工作, 所有校舍在汶川地震之前已投入使用。其中65所校舍位于汶川地震的极重灾区, 这些建筑遭遇的地震烈度变化较大, 发生了不同程度的震损; 尤其是位于断裂带附近的建筑, 所遭遇的地震烈度值远高于其抗震设防烈度, 部分教学楼发生了较为严重的震损, 但无一例倒塌, 均表现出了良好的抗震性能, 且部分校舍在地震过后, 经过加固维修又继续投入使用。

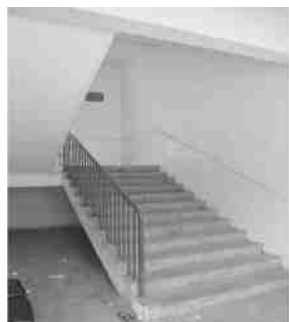
图11为位于结构端部的楼梯间震后图片。从图中可以看出,采取1.4节加强措施的楼梯间置于结构端部时,其震损情况普遍较轻,楼梯间未见主要斜裂缝,其结构保存较为完好。图12为空旷教室位于结构

图 11 位于结构端部的
楼梯间震后图片
(彭州市小鱼洞九年制学校)

(5) 在教学楼结构中,将抗侧刚度相对较大的楼梯间设置于结构端部是可行的,此时楼梯间应采取一定的加强措施,保证其墙体的抗剪承载力及位移延性。

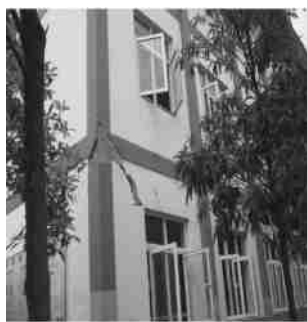
端部时震损图片,从图中可以看出,端部山墙发生剪切破坏,位于结构角部的构造柱剪切破坏。可见,只要加强措施正确有效,将刚度相对较大的楼梯间置于结构端部有利于减轻结构的扭转效应,从而避免端部山墙的扭转破坏。

图 12 位于结构端部
构造柱剪切破坏
(都江堰青城中学)
